飞机迎风面蒙皮涂层高动态雨蚀损伤评价和机理

摘要: **目的** 飞机在雨中高速飞行时, 机体迎风面蒙皮涂层受到雨滴冲击作用而产生损伤, 出现表面开裂、剥离等典型损伤, 会降低结构的安全性和功能性, 因此需要对蒙皮涂层的雨蚀损伤机理进行深入研究。**方法** 利用一级轻气炮搭建的单射流试验平台和水切割装置改装的多射流试验平台模拟雨滴冲击。针对以碳纤维 T300 编制材料为基体, 表面涂有 3 种同等厚度的聚氨酯涂层材料, 在不同试验条件下对材料进行雨蚀试验研究。**结果** 在 617 m/s 冲击速度条件下, 以 0°、15°、30° 的冲击角度以及在 15° 冲击角度, 430、490 和 555 m/s 的冲击速度下对三种涂层材料进行单射流试验; 对三种涂层材料在 350、370 和 420 m/s 的冲击速度下, 进行 1 000 次冲击的多喷射流试验。结果表明: 随着冲击角度和速度的变化, 三种涂层材料的损伤趋势是一致的; 典型损伤形貌相同, 即当水锤压力低于涂层材料的屈服强度极限时, 损伤区域由环形损伤包围中央未损伤区域构成; 当水锤压力超过材料的屈服强度极限时, 水锤压力结合侧向射流会造成 1~2 倍液滴直径的损伤区域。多射流与单射流的试验结果具有相似性。**结论** 通过对比单射流与多射流试验下涂层材料的典型损伤形貌可知, 材料的雨蚀损伤机理与自身的力学性能关系密切。根据三种涂层材料在不同试验参数下的损伤结果, 材料 1 性能最佳, 在多种试验条件下均有良好的表现, 能够满足飞机在不同环境下的飞行需求。

Evaluation and Mechanism of Highly Dynamic Rain Corrosion Damage to Aircraft Windward Side Skin Coatings

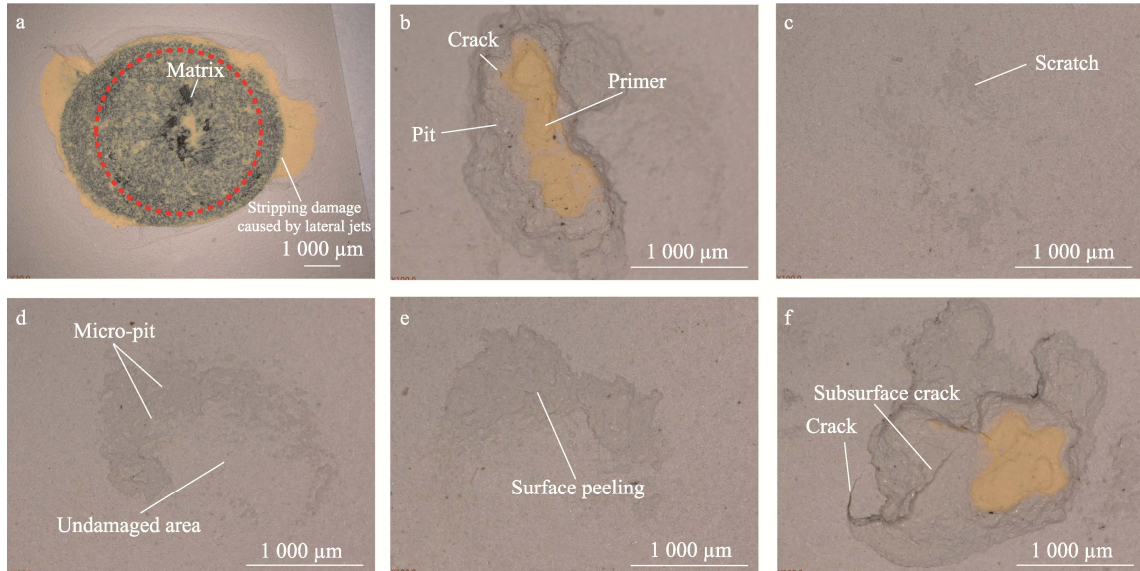
图 7 材料 1 的损伤形貌: a~c) 在 617 m/s 下, 冲击角度为 0°、15°、30° 的损伤结果;
d~f) 在 15° 下, 冲击速度为 430、490、555 m/s 的损伤结果
Fig.7 Damage morphology of material 1: a-c) damage results at 617 m/s and impact angles of 0°, 15°, and 30°; d-f) damage results at 15° and impact velocities of 430, 490, and 555 m/s

接下来, 对上述试验结果进行具体分析。根据液固冲击理论可知, 液固冲击过程的两个阶段都会对材料造成侵蚀。一般情况下, 由于侧向射流的速度是液体冲击速度的 3~5 倍, 所以材料表面率先出现侧向侵蚀。在图 7d、图 8d、图 9e 中可以看到, 在损伤中央存在一个近似圆形的未损伤区递进损伤域, 四周由一个环形损伤区域包围, 损伤模式包括表面擦伤、不规则凹坑等。当冲击速度相对较低, 材料的屈服极限大

于水锤压力, 在液体压缩阶段不会对材料表面造成损失, 所以才会材料表面形成圆形未损伤区域; 当水锤压力结束进入侧向射流阶段后, 高速侧向射流向四周冲刷材料表面, 造成环形损伤。而随着冲击速度的增加, 材料屈服极限最终小于水锤压力, 造成材料中央区域损伤; 水锤压力与侧向射流共同作用, 会造成 1~2 倍液滴直径的损伤区域, 如图 7a、8a、9a 所示, 图中红色圆框为液滴直径的大小。

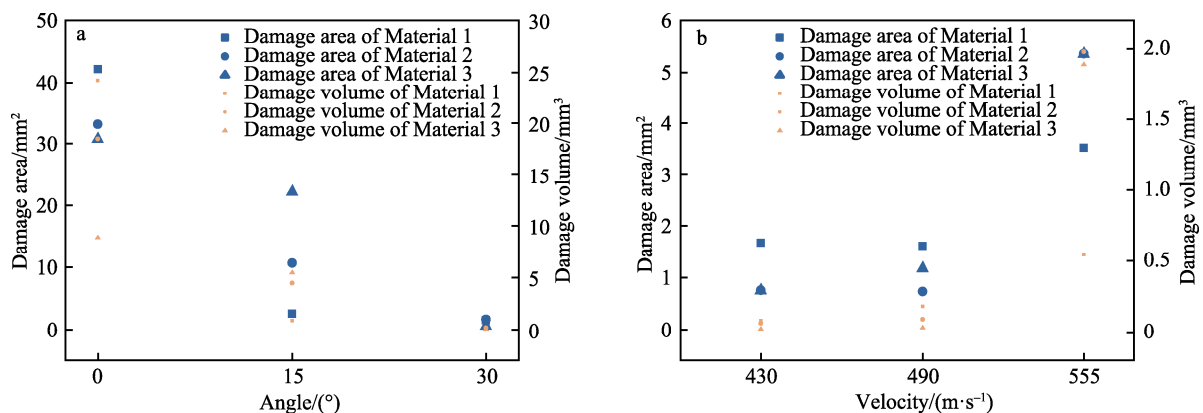
图10 三种涂层材料在不同角度下损伤面积与损伤体积的变化 (a)；
三种涂层材料在不同速度下损伤面积与损伤体积的变化 (b)

Fig.10 Changes in damage area and damage volume of three coating materials at different angles (a) and changes in damage area and damage volume of three coating materials at different velocities (b)

使用数码显微镜的三维轮廓扫描重构功能，得到材料的损伤面积和损伤体积，结果如表2所示。根据试验数据得到三种材料在不同角度和速度下的损伤参数，如图10所示。在0°冲击角下，材料1的损伤面积和损伤体积在三种材料中都是最大值，在15°和30°冲击角下，材料1的损伤程度会急剧下降。材料2和材料3随着冲击角度的增加，损伤面积和损伤体积随角度的变化没有材料1显著。在不同冲击速度下，三种材料的损伤程度都表现出相同的趋势，即损伤先缓慢增加，达到一定速度后迅速增加。材料1的损伤速率增加最慢，在低于490 m/s的速度下，损伤面积和体积都高于其余两种材料，而在555 m/s速度下，损伤程度却低于其余两种材料。

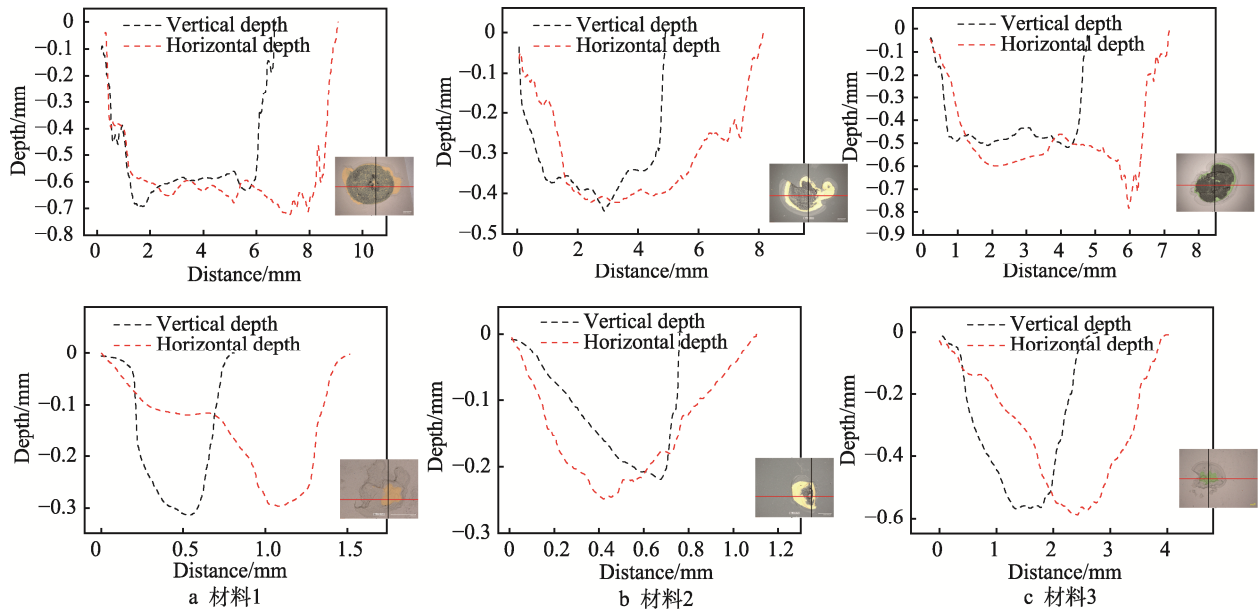
图 11 不同涂层材料的损伤轮廓曲线 (左侧为 0°、617 m/s 工况, 右侧为 15°、555 m/s 工况)
Fig.11 Damage contour curves of different coating materials (the left side is for 0° and 617 m/s condition, the right side is for 15° and 555 m/s condition): a) material 1; b) material 2; material 3

组工况下，在材料损伤最深处分别扫描水平和垂直两个方向的损伤轮廓，得到材料损伤处的轮廓曲线，如图11所示。试样垂直于平面，横向为水平方向，纵向为竖直方向。在0°、617 m/s工况下，三种材料的损伤轮廓类似，均表现为横向损伤大于纵向损伤。这表明，在正向冲击下，侧向射流向四周的扩散具有一定的方向性。在15°、555 m/s工况下，三种涂层材料的损伤轮廓不仅表现出更明显的方向性，损伤轮廓曲线的侧边不再是一条垂直的线，而是带有一定的角度；在纵向深度上损伤轮廓曲线两侧的陡峭程度有明显的差异。当液滴垂直撞击试样并向四周扩散时，会受到重力和阻力的影响，其中纵向受到重力与阻力的联合作用，使得纵向速度的衰减要大于横向速度的衰减，导致两个方向的损伤开口长度不一样。当液滴

以某角度冲击试样时, 在纵向方向上并不是同时接触, 且纵向两端的受力角度不同, 最终导致了轮廓曲线两侧的倾斜程度不同。斜向冲击中的速度 V 可以分解为垂直于冲击表面的分量 $V\cos\theta$ 和平行于冲击表面的分量 $V\sin\theta$, 其中垂直分量 $V\cos\theta$ 主导了水锤压力的数值, 侧向射流 V_j 的数值正比于撞击速度的垂直分量 $V\cos\theta$ 。当斜角撞击发生时, 水锤压力随 $\cos\theta$ 而降低, 造成了损伤程度随 θ 的增加而降低。侧向射流在沿撞击投影方向得到加强, 其速度可以看作是 V_j 与撞击速度平行分量 $V\sin\theta$ 的叠加, 反方向的射流速度则是 $V_j - V\sin\theta$, 剪切力与侧向射流的速度呈正相关, 各方向除撞击投影方向之外的侧向射流速度均下降, 对应的剪切力也下降, 从而造成两个方向损伤程度的差异, 如图 12 所示。
